Vida y obsolescencia de fachadas del siglo XX en la ciudad de Barcelona

El caso de los edificios sin protección patrimonial: factores de influencia y estrategias de diseño en relación a los efectos del paso del tiempo

ANEXO 2

FICHAS DE CARACTERÍSTICAS CONSTRUCTIVAS DE CASOS ESPECIALES

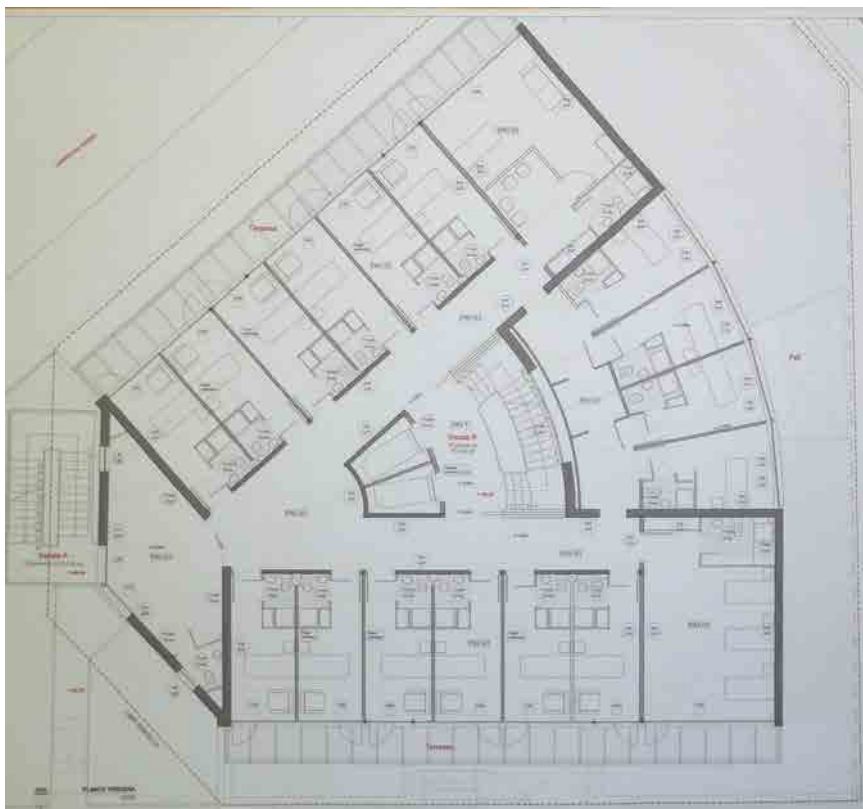
Planta tipo. Estado en el momento de la reforma.

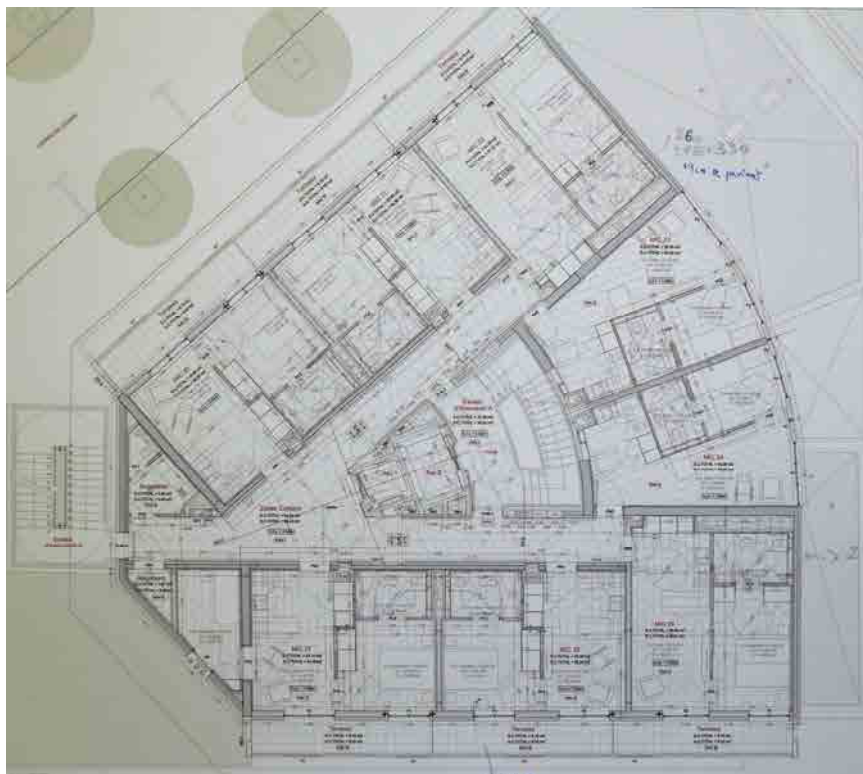
Planta tipo. Propuesta de reforma.

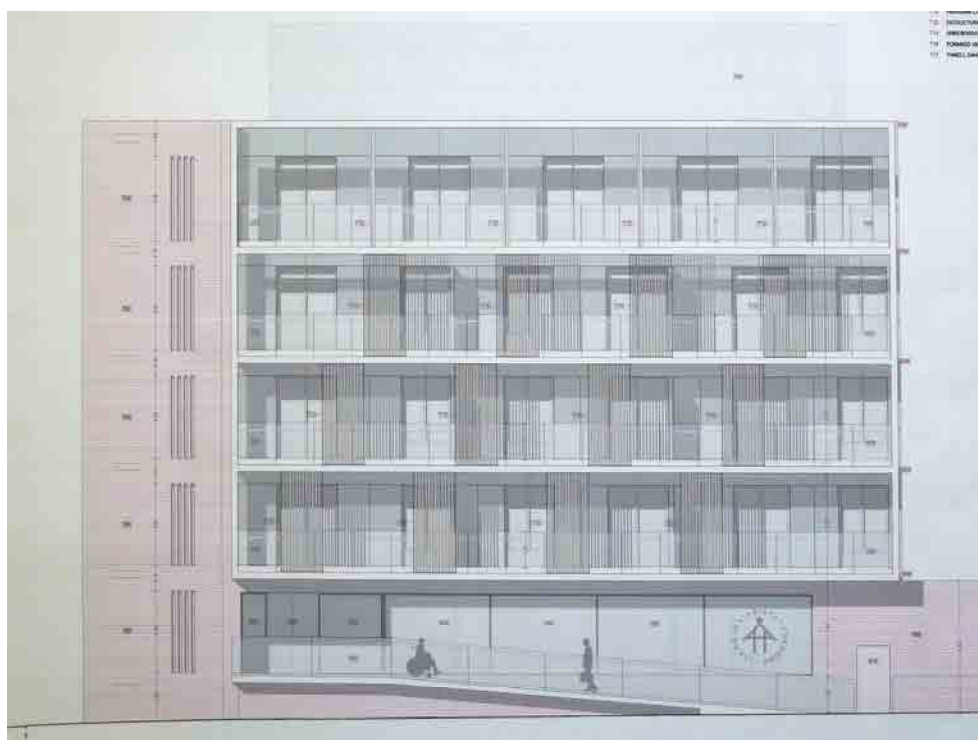
Alzado Vía Augusta. Propuesta de reforma.

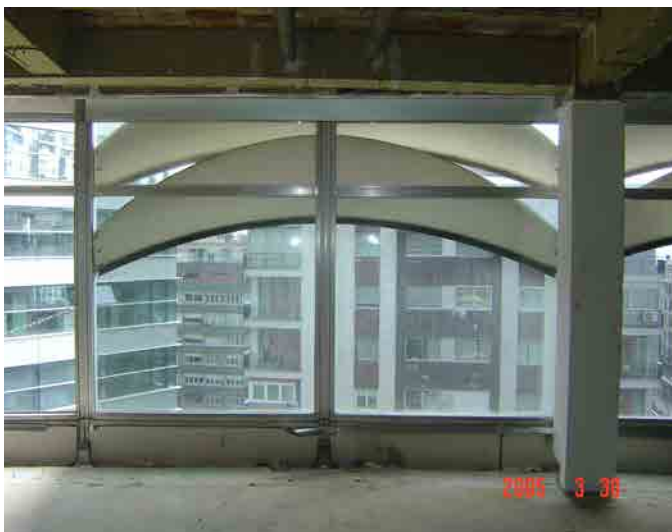
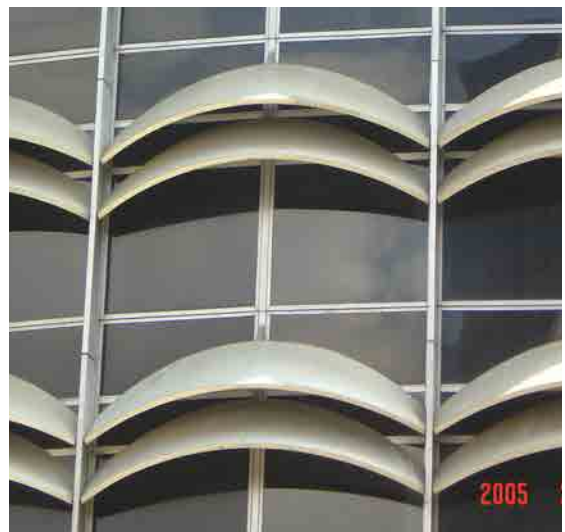
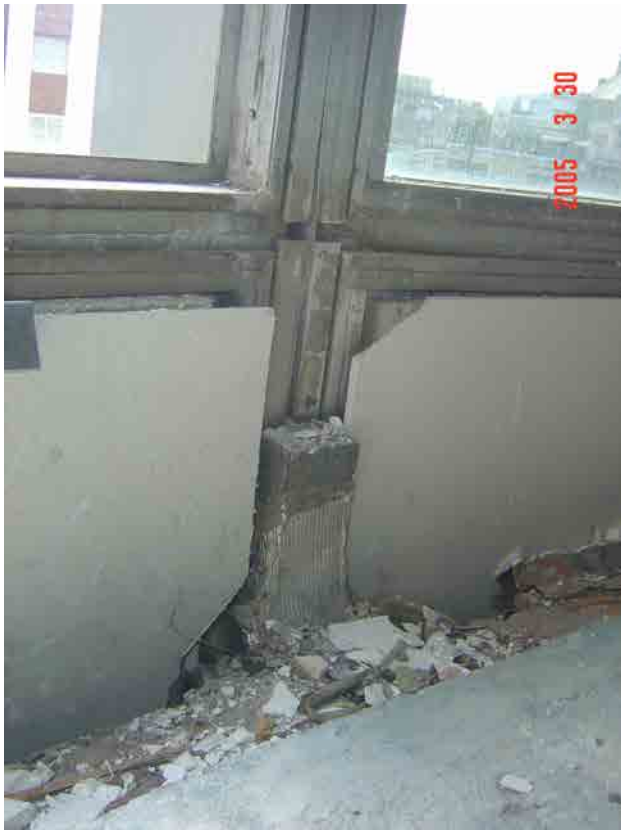
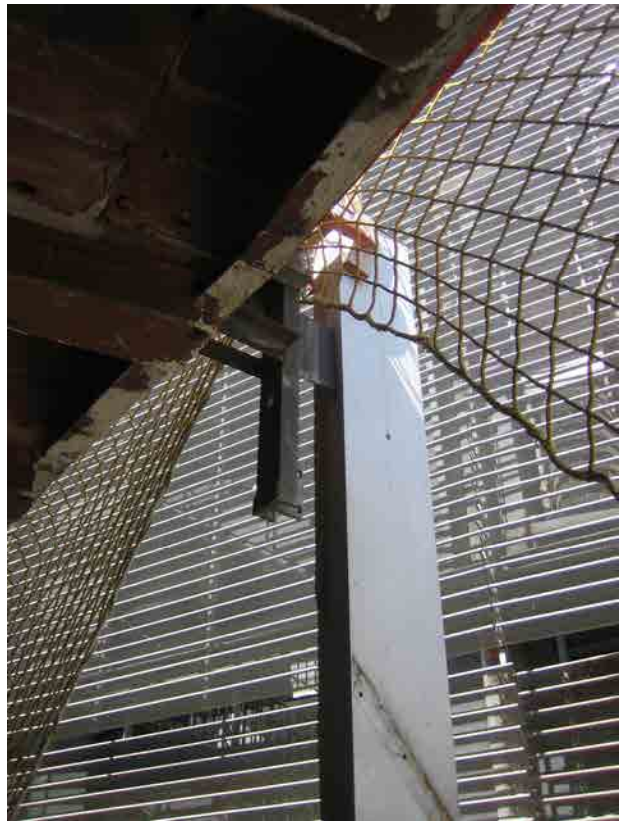
Carpinterías: Perfilería de aluminio anodizado color plata, sin rotura de puente térmico. Unos montantes verticales se fijaban a unos anclajes soldados a la estructura de los forjados. Estos anclajes estaban formados por el pasamanos de fijación de los montantes y un perfil "u" también de acero que permitía la fijación de la carpintería de manera independiente a los montantes, que quedaban exentos por delante del cerramiento.

Protecciones fijas: Las montantes soportaban los parasoles curvos, de unos 3 mm de espesor, también de chapa de aluminio anodizado, que se anclaban en los extremos y en un tirante central, lo que condicionaba el despiece de las carpinterías.

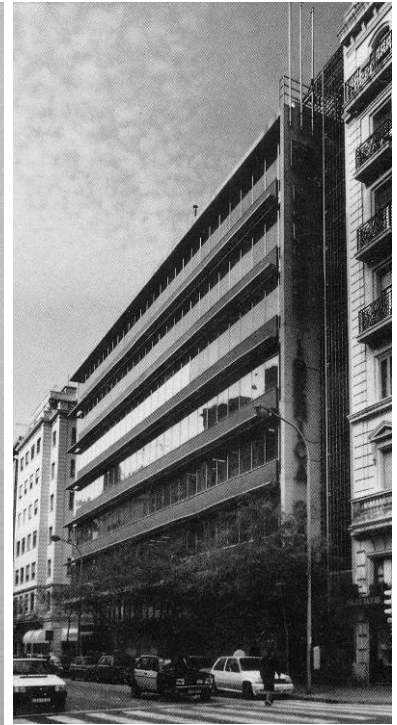
Fachada construida

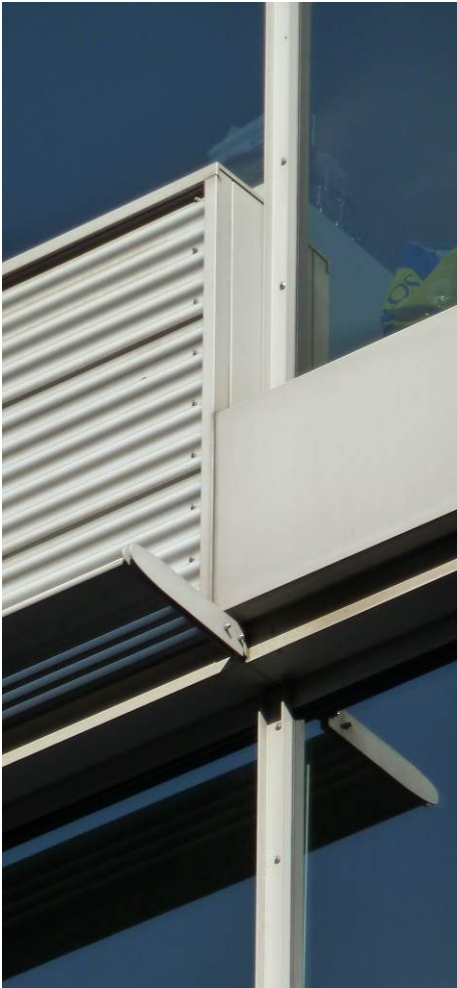
Detalle de la nueva fachada

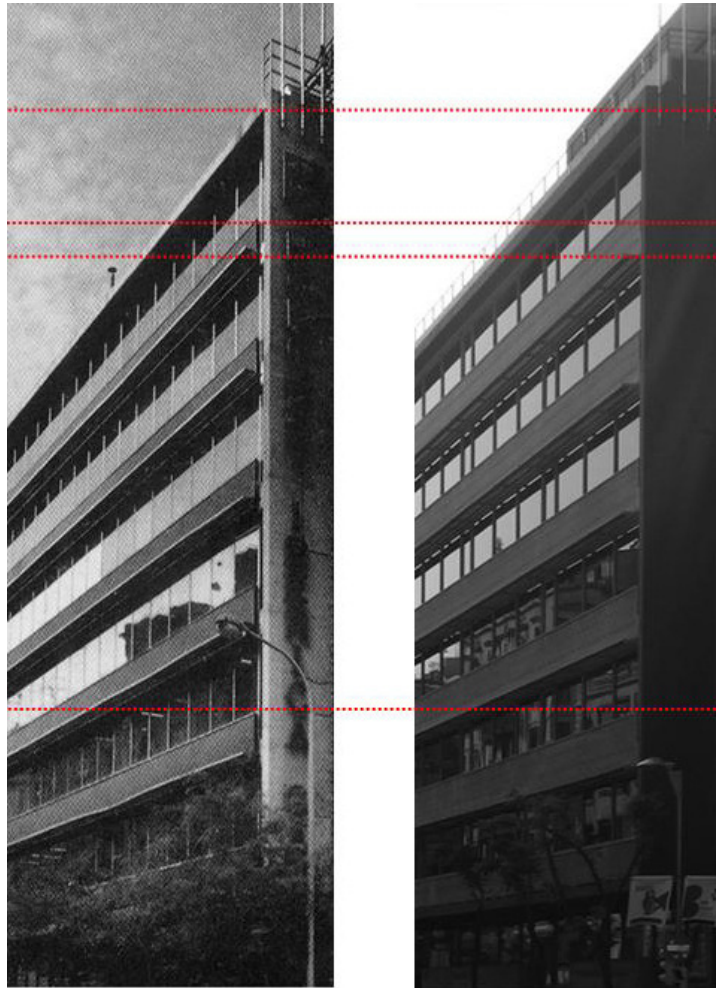
Diferencia de altura entre antepechos

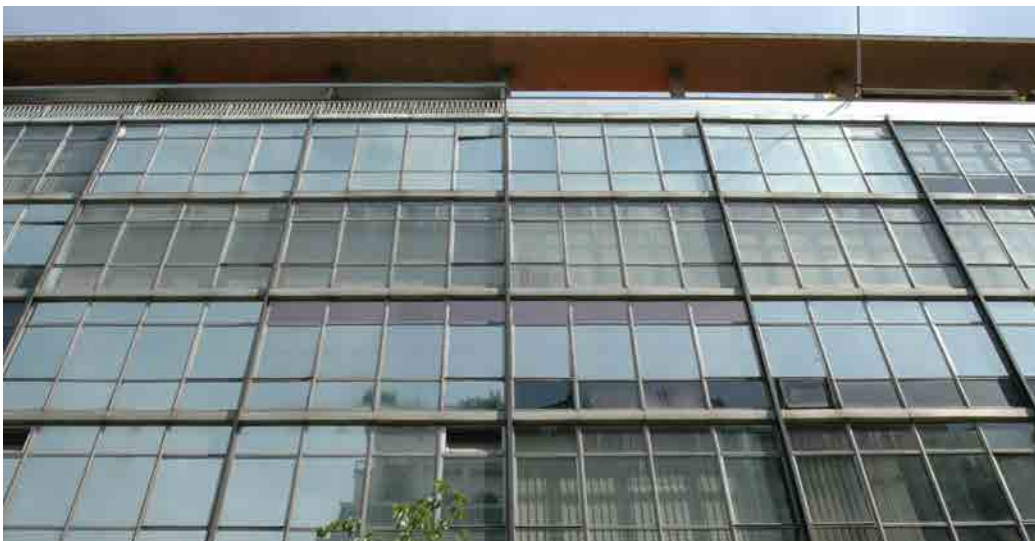
Estado previo a la reforma (2009)

Los principales problemas que existían en la fachada original eran de ajuste de las carpinterías. También había muchos herrajes de cierre que ya no funcionaban bien. Existía un cierto problema de diseño del despiece original que provocaba que al abrir las ventanas éstas chocaran con los pilares, estropeando las manetas. En algunos lugares también entraba agua por la junta entre la carpintería y el forjado. Las carpinterías no cerraban bien, y las condiciones térmicas y acústicas eran deficientes. Había vecinos que ya habían actuado sobre los cerramientos sustituyendo vidrios o incluso doblando las carpinterías por dentro, lo que ha llevado a un estado de gran alteración de la fachada con una imagen de muy mala calidad. La fachada tampoco cumplía las condiciones actuales de sectorización contra el fuego entre plantas.

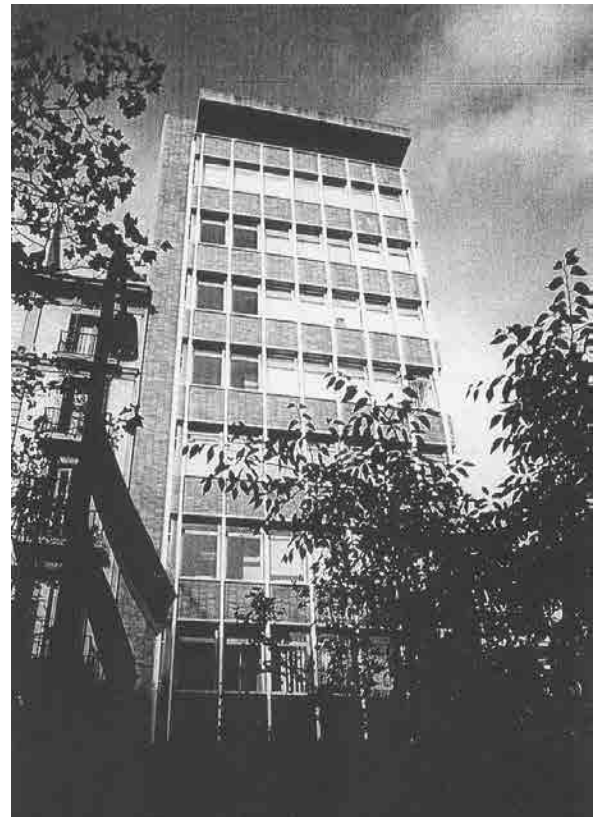
DOCUMENTACIÓN GRÁFICA

Protecciones fijas: Celosía cerámica en zona de escalera con piezas hexagonales de 15x15 cm, cara exterior en gres vidriado.

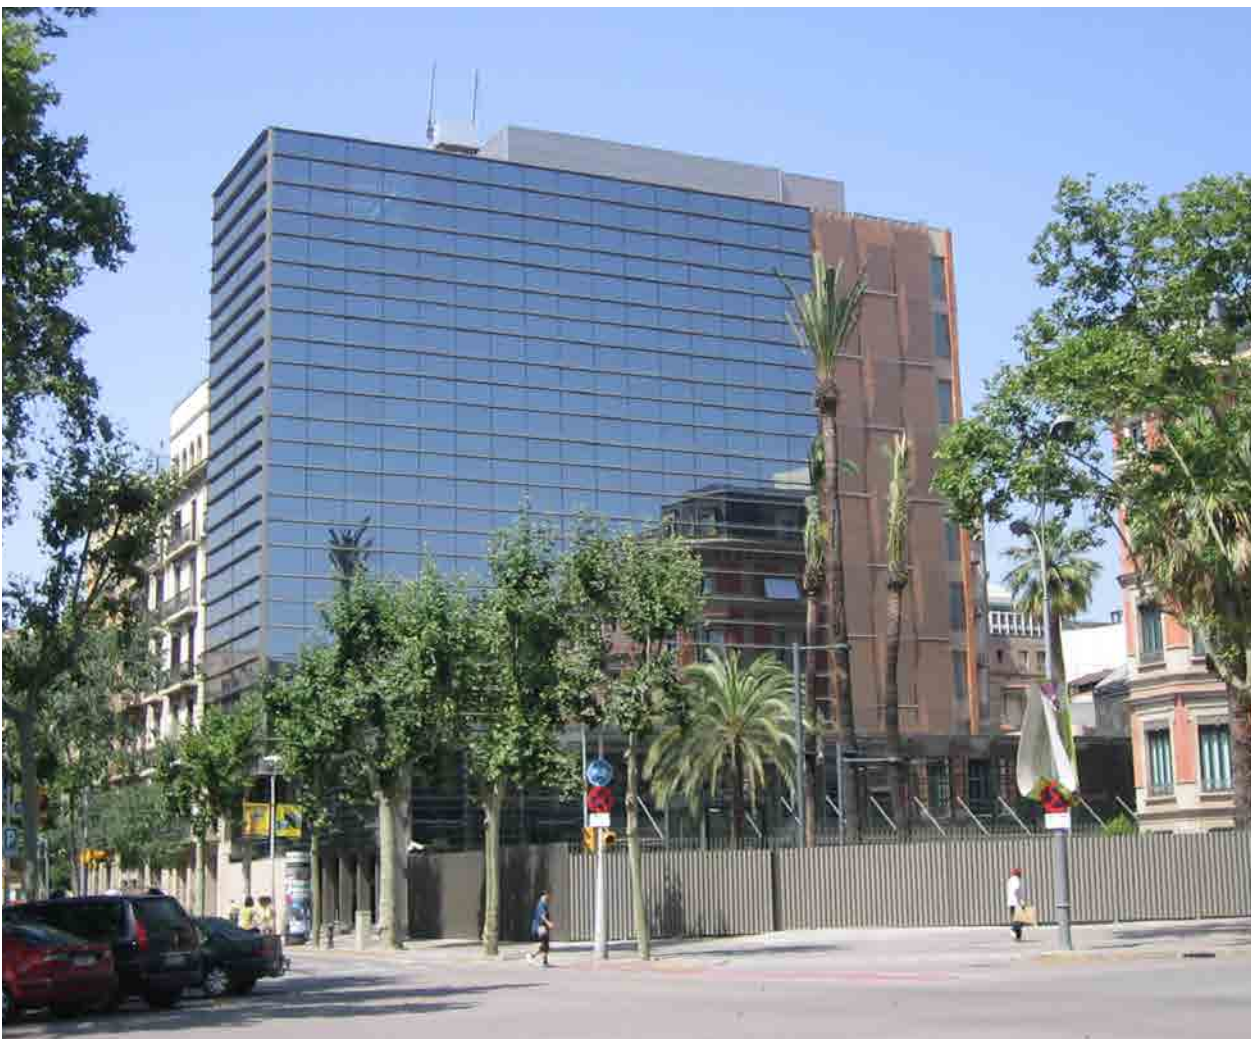
DOCUMENTACIÓN GRÁFICA

Protecciones fijas: Se consolidó y recuperó la celosía cerámica. Se cubrió por el exterior con una malla metálica similar a la empleada en la reforma de la fachada del otro inmueble de Passeig de Sant Joan, permitiendo unos efectos de color con la iluminación nocturna.

El principal problema en el momento de la reforma era el estado de los pequeños pilares prefabricados de hormigón que hacían de subestructura de la fachada, que habían sufrido grandes problemas de carbonatación y corrosión de las armaduras por falta de un recubrimiento adecuado.
